***Immobilisatie / stabilisatie  
van een 'oude'  
vliegascementstabilisatie  
met cement***

Provincie Noord-Brabant

Titel rapport : Immobilisatie / stabilisatie van een 'oude' vliegascement-stabilisatie met cement.

Status rapport : Eindrapportage

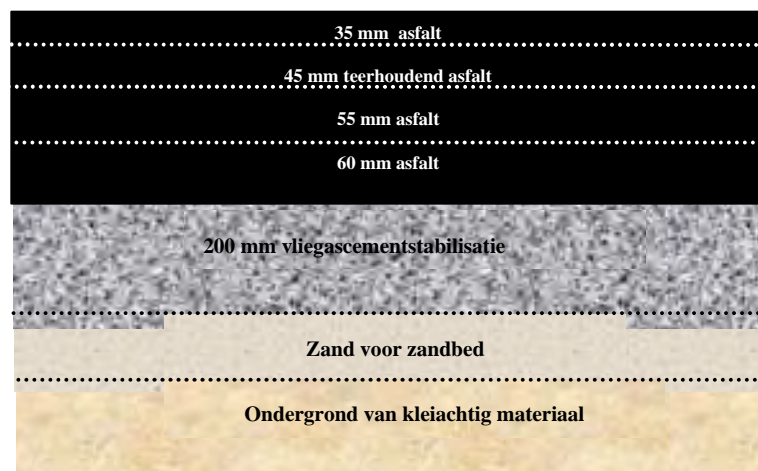
*Figuur 1: 'Oude' constructie.*

Het betreffende proefvak is als onderdeel van een serie proefvakken in de provinciale weg nabij Dinteloord (N 268) in de provincie Noord-Brabant in 1981 aangelegd. Het betreffende proefvak had een lengte van ongeveer 500 m en een breedte van ongeveer 8,7 m. In figuur 1 wordt de opbouw van de 'oude' constructie getoond.

Bij de aanleg was vliegascementstabilisatie vervaardigd door 6%(m/m)(16 kg/m<sup>2</sup>) cement toe te passen. Ten opzichte van het specifieke oppervlak van de poederkoolvlieg was het cementgehalte relatief laag.

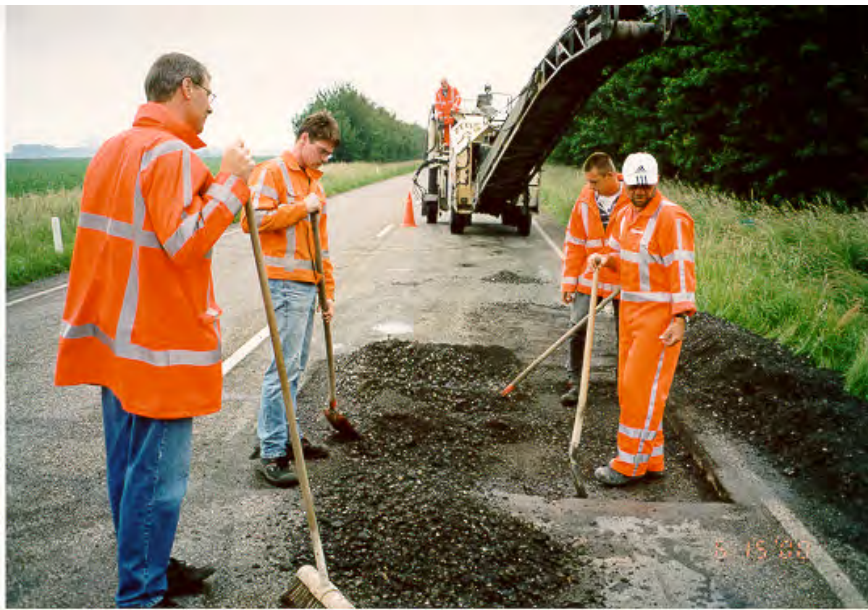
*Foto 2: Laagsgewijze monsterneming t.b.v. vooronderzoek.*

Bij de monsterneming werd het materiaal per laag gefreesd met behulp van een kleine freesmachine, type Wirtgen W1000F (zie foto 2). Hiervoor werd de firma Reproad ingeschakeld. Op deze manier konden monsters worden verkregen die representatief waren voor het materiaal dat later, bij de daadwerkelijke aanleg, met een grote frees werd verkregen.

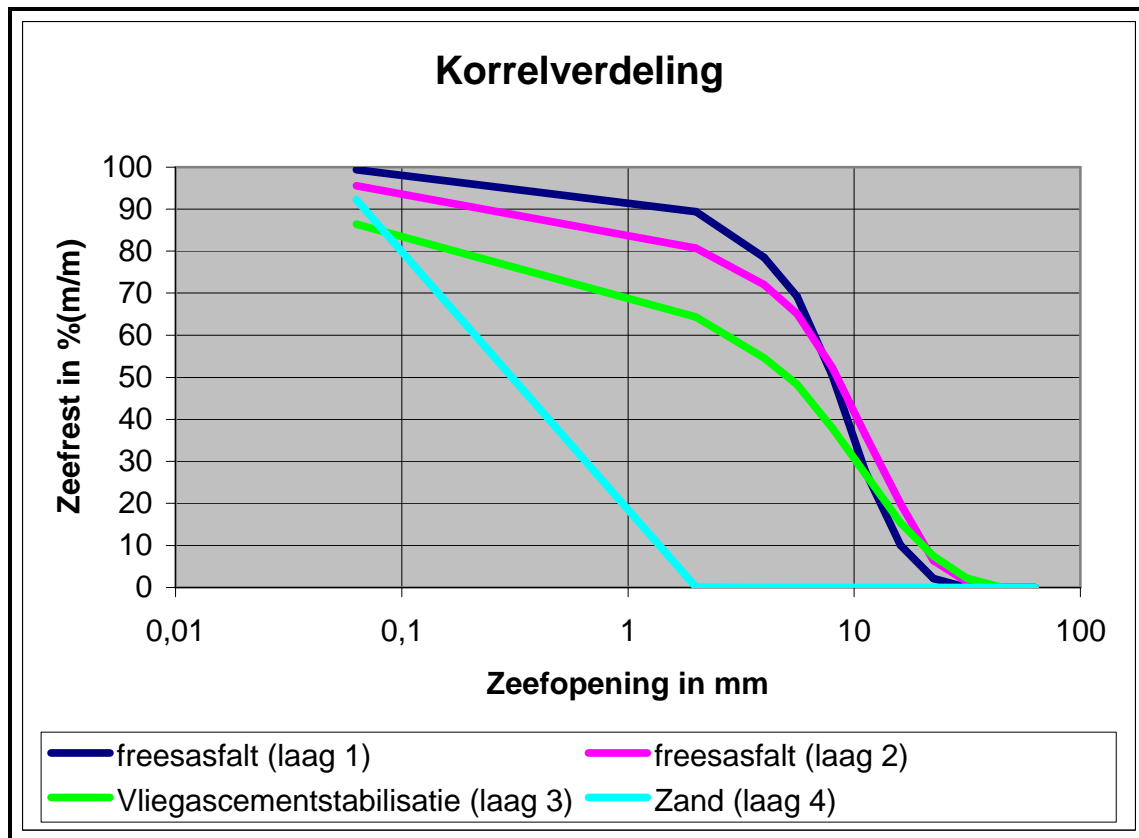
Figuur 3: Grafiek korrelverdeling afzonderlijke materialen.

Het asfaltgranulaat van beide lagen is goed gegradeerd en vertoont onderling slechts kleine verschillen.

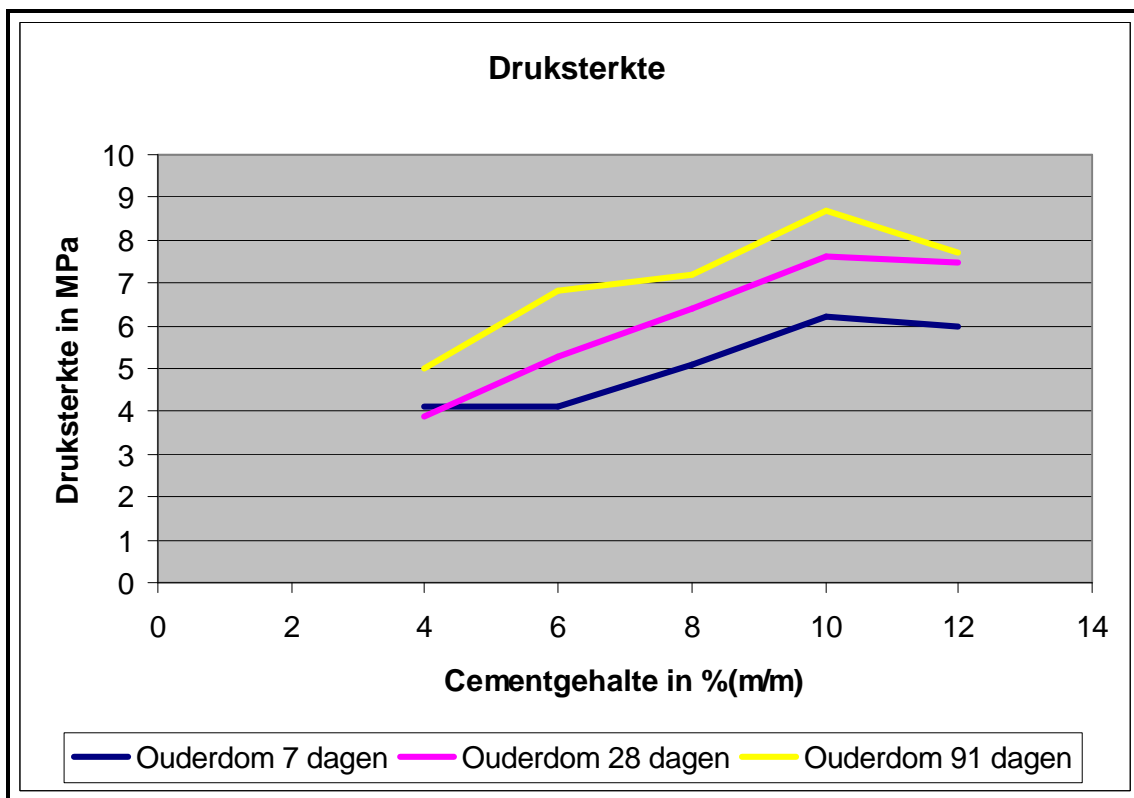
Figuur 5: Grafiek druksterktes.

Bij 6%(m/m) cementgehalte, in het vooronderzoek toegepast, bedraagt de 28-daagse druksterkte gemiddeld 5.3 MPa. Dit is al voldoende om civieltechnisch aan de ontwerpsterkte van 4.6 MPa te voldoen. Bij dit civieltechnisch benodigde percentage zijn geen bijzondere maatregelen tegen scheurdoorgroei nodig.

Bij de aanleg is uitgegaan van 7%(m/m) cement. Dit iets hogere gehalte is noodzakelijk voor het immobiliseren. Hierdoor wordt uitloging voldoende voorkomen en zo kan worden voldaan aan de eisen van het Bouwstoffenbesluit. Dit hoge cementgehalte maakt het nodig om maatregelen te treffen tegen scheurdoorgroei in het asfalt.

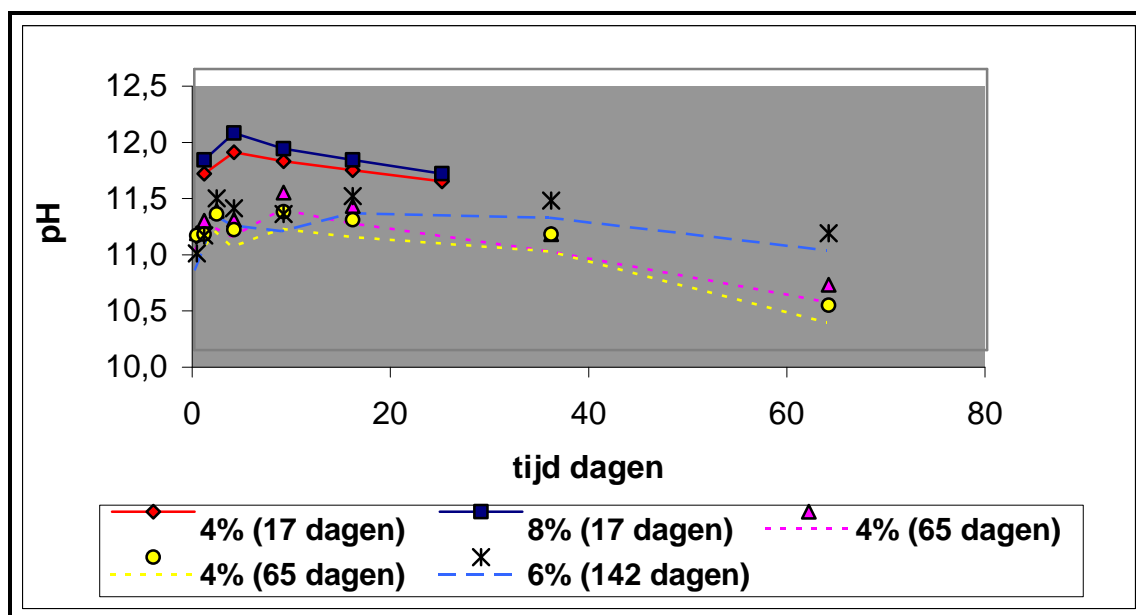
Figuur 5: Gemeten pH-profielen in de diffusieproeven.

Uit de resultaten, gepresenteerd in tabel 14 lijkt te volgen dat de uitloging van molybdeen, vanadium en seleen toeneemt naarmate de proefstukken ouder worden. Om hiervoor een verklaring te vinden zijn de in de diffusieproeven gemeten pH's met elkaar vergeleken. De pH's zijn grafisch weergegeven in figuur 5.

Uit figuur 5 blijkt duidelijk, dat in de eerste serie proeven de pH een halve tot een hele pH-eenheid hoger was dan in de latere proeven. De meest waarschijnlijke verklaring voor de pH-daling in de tijd is, dat er voortgaande reacties plaatsvinden tussen cement en vliegias.

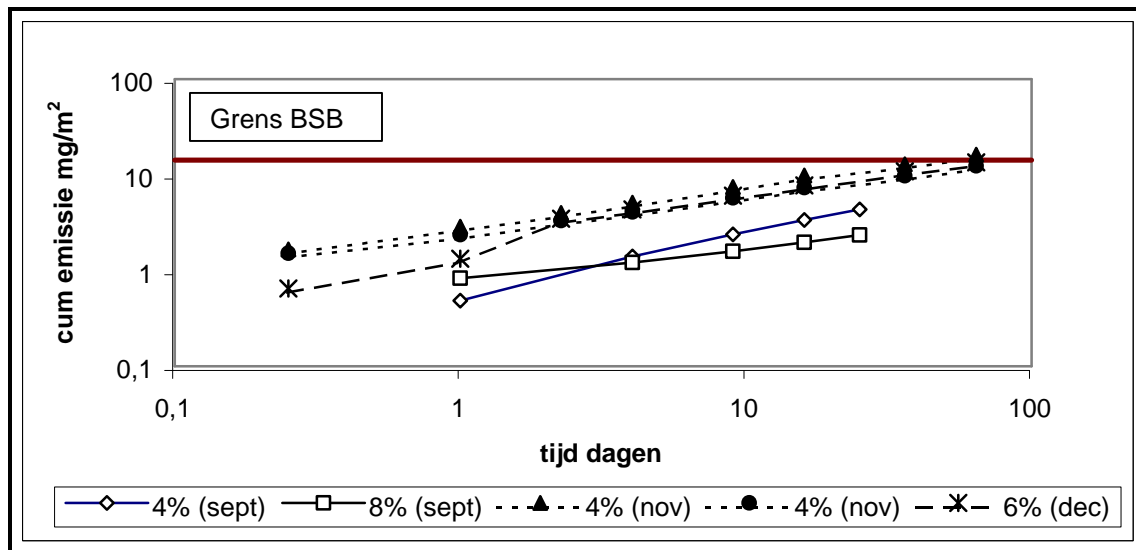
Figuur 6: Rekenkundige emissies molybdeen in diffusieproeven.

Tenslotte worden ter illustratie de rekenkundige molybdeen emissies, welke zijn gemeten in de proeven, weergegeven in figuur 6. Hieruit valt op te maken dat de lagere emissies in de eerste proeven niet het gevolg zijn van de extrapolatiemethodiek van de verkorte proeven; de concentraties in de eluaten zijn over de hele linie lager.

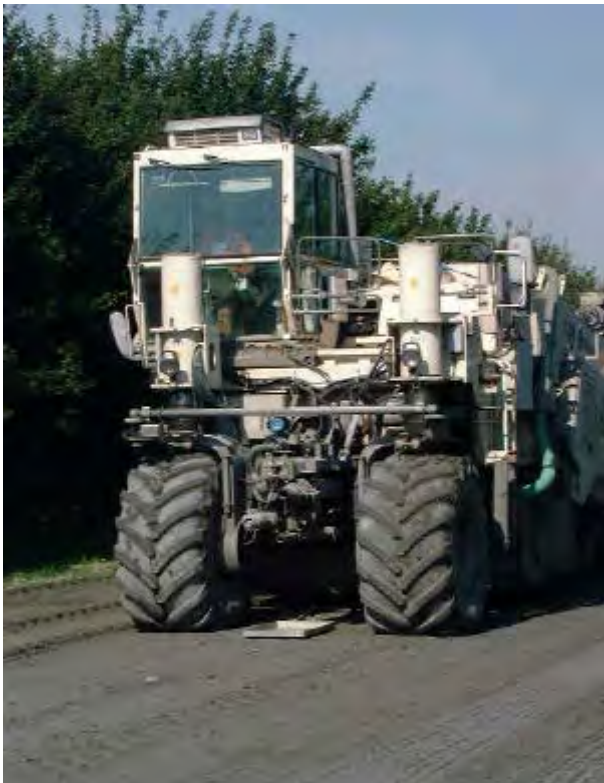
Foto 4: Freesmachine en doseerplaat

- Als eerste werd de deklaag van het asfalt weggefreed. Hierbij werd vermeden dat er teerhoudend materiaal uit de eronder liggende laag werd meegefreed. Het granulaat werd tijdelijk in depot geplaatst.
- Vervolgens werd de teerhoudende tweede laag gefreesd. Omdat dit materiaal niet meer mag worden hergebruikt in het kader van de huidige wet- en regelgeving werd dit materiaal afgevoerd naar een be- en verwerkingsinrichting voor de verwijdering van teer (PAK) uit de keten.
- De twee onderlagen van het asfalt werden ter plaatse gefreesd. Vervolgens werd hierop het granulaat van de bovenlaag uitgespreid en het geheel, inclusief de bestaande vliegascementstabilisatie en 30 mm. van het zandbed, doorgefreed.

- Het materiaal werd vervolgens verdicht met een dynamische trilwals. De laatste walsgang was statisch. Daarna werd in één gang het cement uitgespreid en gemengd. Vervolgens werd het materiaal met een dynamische wals verdicht en geprofileerd. Het kerven van de stabilisatie werd daarna uitgevoerd, rekening houdend dat de stabilisatie nog niet verhard was. Voor het verkrijgen van een goede verdichting en het voorkomen van uitdroging werd regelmatig water gesproeid gedurende twee etmalen, zie ook paragraaf 3.3.

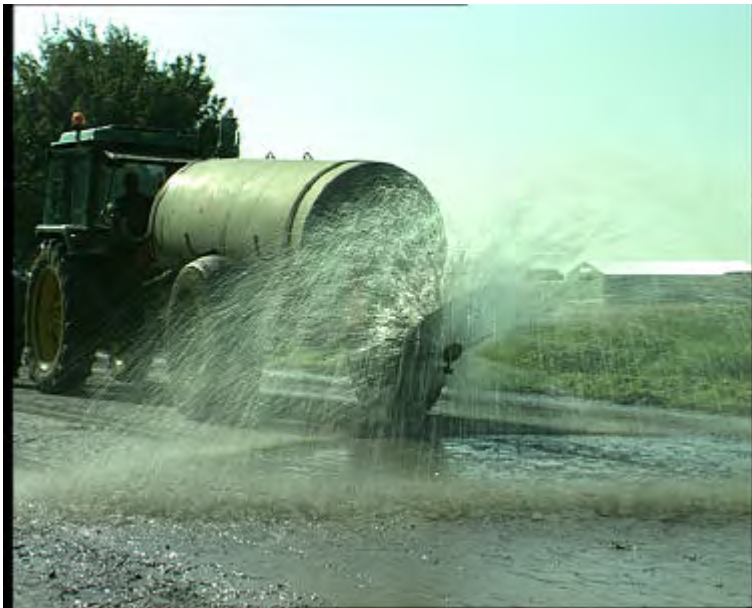
Foto 5: *Bevochtigen*

Ter voorkoming van uitdroging tijdens de uitvoering, de gemiddelde etmaal temperatuur was 25-30°C, werd water over de al verdichte fundering gesproeid. Het water werd met behulp van een mesttank gedoseerd. Het doseren is met behulp van de gekozen methode enigszins ongecontroleerd. Er ontstonden plassen water op de fundering. Overtollig water liep op een aantal plaatsen van de baan in de berm. Nadelige invloeden van dit overtollige water zijn er niet

behoudens dat aan de zijkanten in de fundering enige verweking optrad en de fundering kwetsbaar is voor mechanische beschadiging bij dwarskerving door het gebruik van een mobiele kraan. Een zeer belangrijk voordeel is dat uitdroging en daardoor ongecontroleerde scheurvorming werd voorkomen.

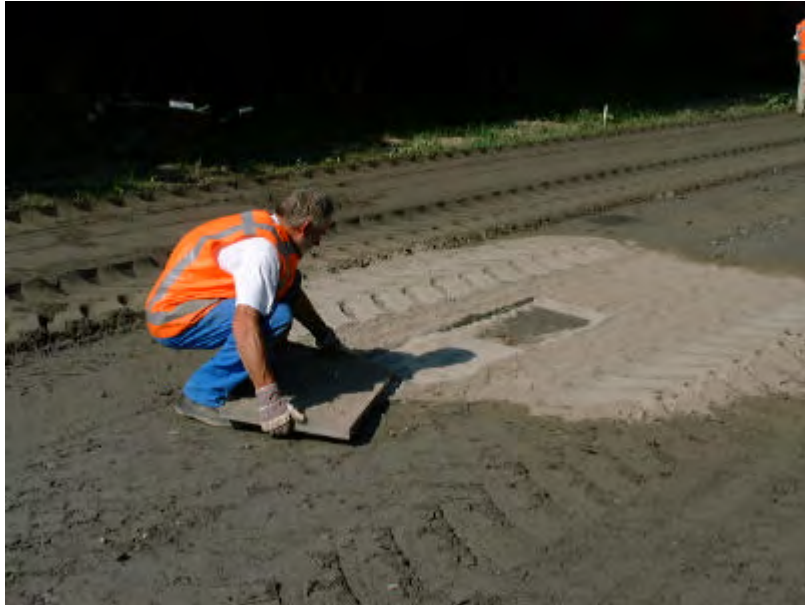
Foto 6: *Bepaling cementgehalte met de doseerplaat.*

Er is slechts een gering aantal metingen uitgevoerd. Op basis hiervan kan worden vastgesteld dat de spreiding groot is maar het gemiddelde voldeed aan de minimaal te doseren hoeveelheid.

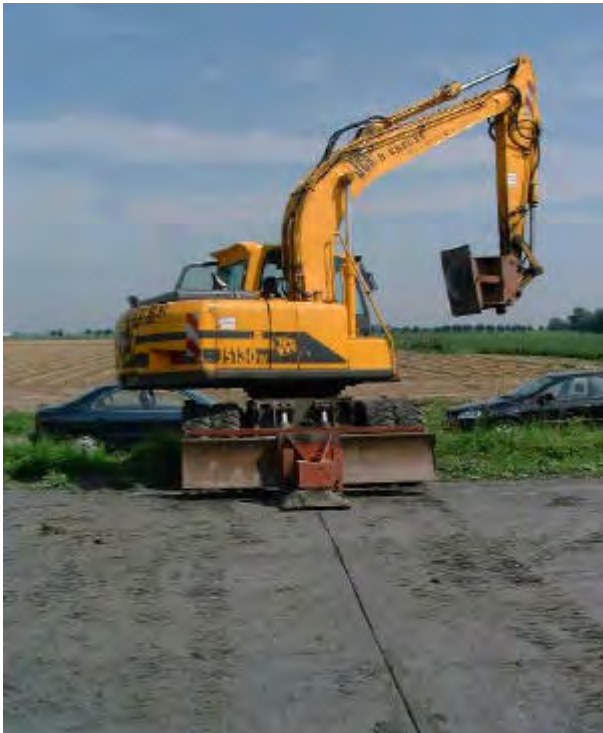
Foto 7: Kerven dwarsrichting.

Het kerven vond plaats op het tijdstip dat de fundering juist begaanbaar was en er zonder schade aan de fundering te veroorzaken kon worden gekerfd. Door het kerven werden rechthoekige platen gevormd met een breedte van 4.35 m (halve wegbreedte) en een lengte van 4.00 m. Daarnaast moest er een scheurremmende laag 'Interpave' of gelijkwaardig, een hoog gemodificeerd zandasfalt, binnen 24 uur worden aangebracht. 'Interpave' is een productnaam van Dura Vermeer. De kerfdiepte moest minimaal de helft van de laagdikte bedragen. De kerfdiepte werd bij aanleg gecontroleerd. Het kerven werd uitgevoerd door een kerfmes te bevestigen aan een kraan. Aan de giek werd een mes gemonteerd evenals aan de achterzijde van de kraan.

De kerfdiepte van vak A en B is onvoldoende. De reden hiervoor is een te late aanvoer van de kerfapparatuur. De werkzaamheden werden onder tropische weersomstandigheden (circa 29 °C)

uitgevoerd. De hydratatie van cement met water verliep hierdoor snel. De stabilisatie was op dag 1, waarop vak A en B werden geproduceerd en verwerkt, te sterk geworden om met de kerfapparatuur nog voldoende diep in de stabilisatie te dringen. Daarnaast werd geconstateerd dat door de kraan, welke bij het kerven regelmatig in de berm moest gaan staan, leemhoudende grond uit de berm op de stabilisatie werd verspreid. Door het rijden vanaf de stabilisatie tot in de berm werden de randen van de stabilisatie plaatselijk licht beschadigd. In vak C, D en E werd een andere werkwijze gekozen waarbij de kraan niet meer in de berm werd gestationeerd. In dit tweede gedeelte van het werk, waarbij de kraan op de stabilisatie bleef staan, was dit probleem opgelost.

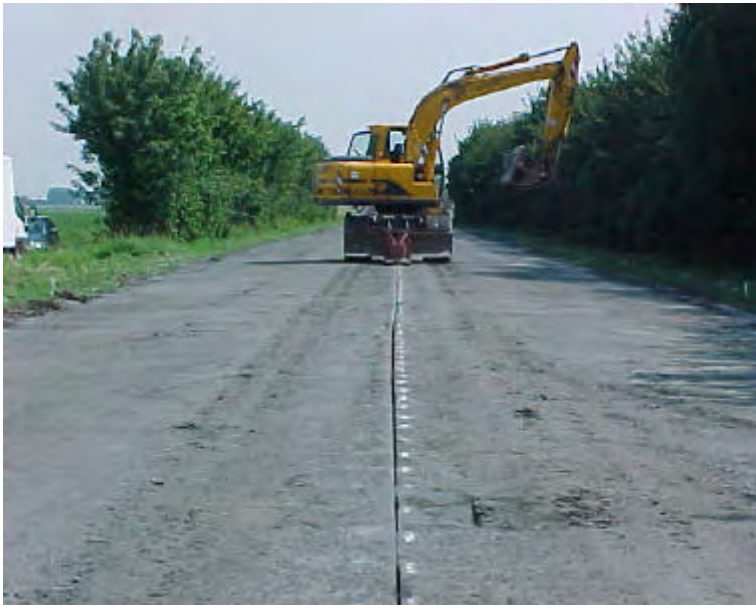
*Foto 8: Kerven lengterichting*

Door een te late kerving ontstonden er direct naast de kerf geringe ruggetjes van opgedrukt los materiaal. Het losse materiaal werd door walsen aangedrukt waarna het oppervlak licht werd geprofileerd. De bovenzijde van de kerf werd hierdoor licht gevuld en dichtgedrukt. Na het aanbrengen van de 'Interpave' waren de ruggetjes na het verdichten in het asfalt zichtbaar. Hierdoor kan worden aangenomen dat de bovenzijde van de kerf weliswaar in geringe mate was gevuld met stabilisatie maar dat de kerf zijn functie had verloren. Na het aanbrengen van de Interpave zal de kerf zeer waarschijnlijk aan de bovenzijde over een geringe hoogte zijn gevuld met asfalt. In de toekomst zal moeten blijken of het kerven en het toepassen van Interpave voldoende is om scheurdoorgroei naar het asfalt te voorkomen of te beperken. Hiervoor zal periodiek een visuele inspectie aan het asfaltoppervlak worden uitgevoerd.

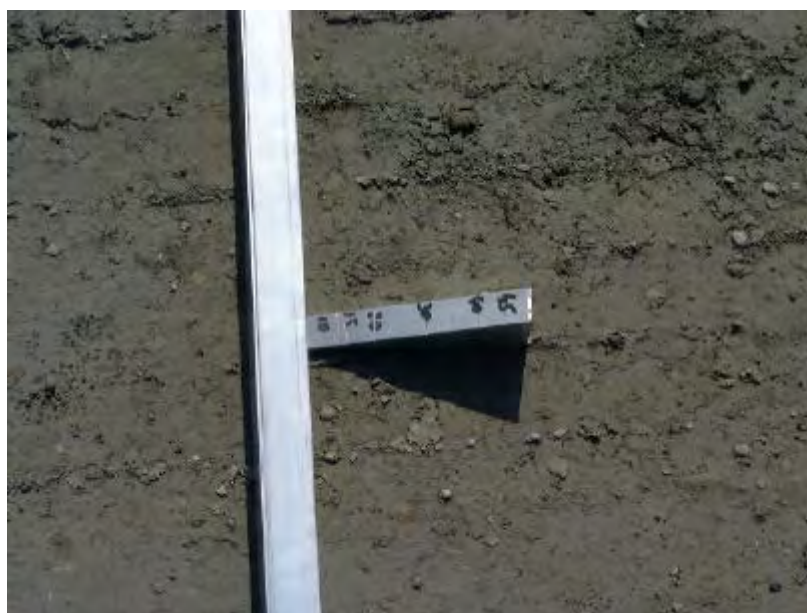
Foto 9: Meten vlakheid.

De vlakheid van de Oostbaan van de Vakken A en B is onvoldoende en voldoet niet aan de gestelde eis. De onvlakheid is ontstaan door het (te) laat kerven. Het hydratatieproces was al begonnen. Vak C t/m E zijn eerder gekerfd waarbij werd voldaan aan de vlakheidseis.

De gemiddelde vlakheid was ruim voldoende. Incidenteel was de onvlakheid te groot. De onvlakheden na het kerven waren door het walsen en profileren grotendeels verdwenen.

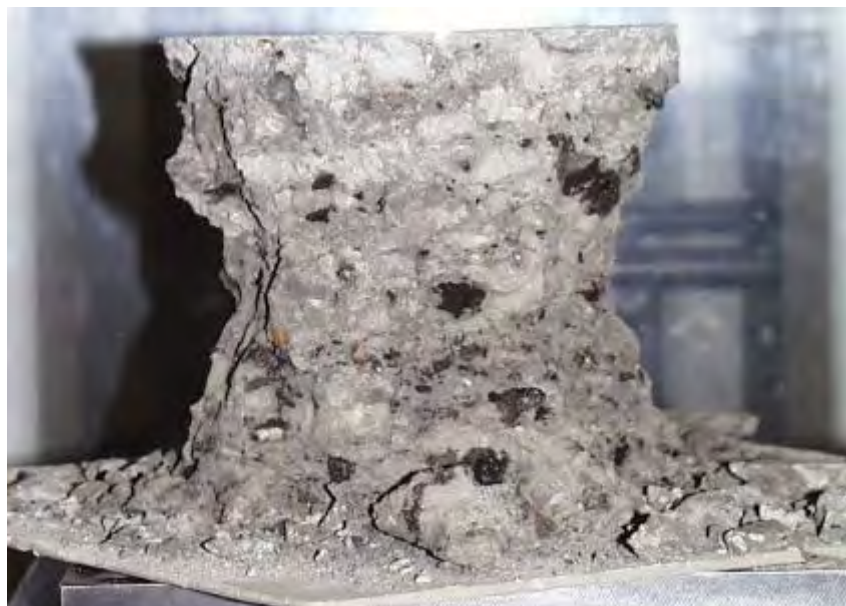
Foto 10: Bepaling druksterkte.

De dikte en druksterkte zijn ruim voldoende. De sterkte in situ is duidelijk minder dan de sterkte gevonden in het laboratorium. Door interpolatie van de druksterktes na 28 dagen verharden in het laboratorium van de mengsels met 6% en 8% cement kan een druksterkte van 5.9 MPa worden berekend.

De sterkte in situ na 28 dagen verharden bedroeg gemiddeld 3.6 MPa en voldoet aan de gestelde eis, zie paragraaf 3.3.
